**UNIVERSIDAD NACIONAL DE INGENIERÍA  
FACULTAD DE INGENIERÍA CIVIL  
CENTRO PERUANO JAPONES DE INVESTIGACIONES SÍSMICAS Y  
MITIGACIÓN DE DESASTRES – CISMID**

**INFORME PRELIMINAR DEL SISMO DE PISCO – ICA DEL 20 DE  
OCTUBRE DEL 2006**

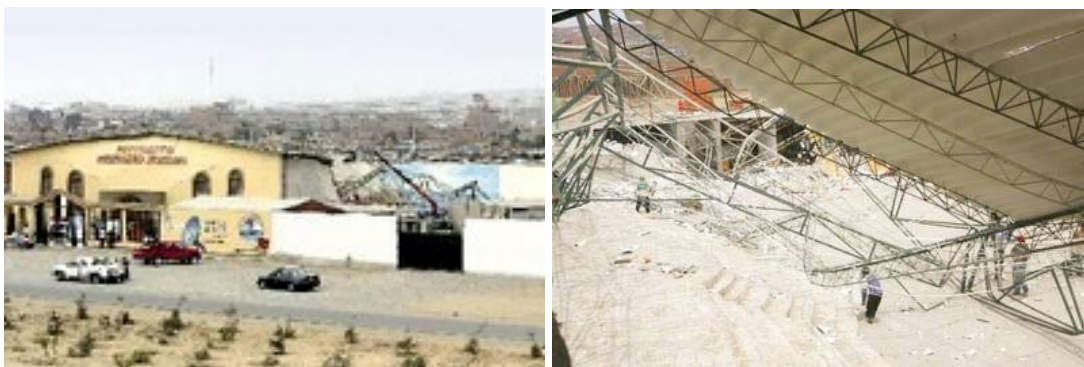
El Templo Evangélico que colapsó se encuentra ubicado entre las avenidas Pastor Sevilla y José Olaya, distrito de Villa El Salvador. Según la Oficina de Defensa Civil de Villa El Salvador, el techo de esta estructura estaba constituido por una estructura metálica cubierta con planchas de eternit y sus paredes estaban construidas con planchas de tecnopor revestidas con concreto y malla metálica (El Comercio). La Figura 9 muestra el estado de la iglesia inmediatamente después del sismo. Aunque se desconocen los detalles de la estructura del techo colapsado, las vistas obtenidas en los medios de prensa y directamente permiten indicar que un eje de apoyos de la estructura de techo se apoyaba en un muro de albañilería de 5m de altura y en un pórtico o muro que colapsó por el sismo. La pérdida del contacto en los apoyos interiores provocó el colapso de los tijerales del techo. Los movimientos del terreno pueden haber sido amplificadas por las condiciones del suelo arenoso suelto que caracteriza la zona. La Figura 10 muestra el estado del local tres días después del sismo, en pleno trabajo de demolición y reconstrucción. La figura 11 presenta la vivienda de adobe que colapsó.

Figura 9. Muros y techo de iglesia colapsada, Villa El Salvador. (Fotos: El Comercio, Perú 21)

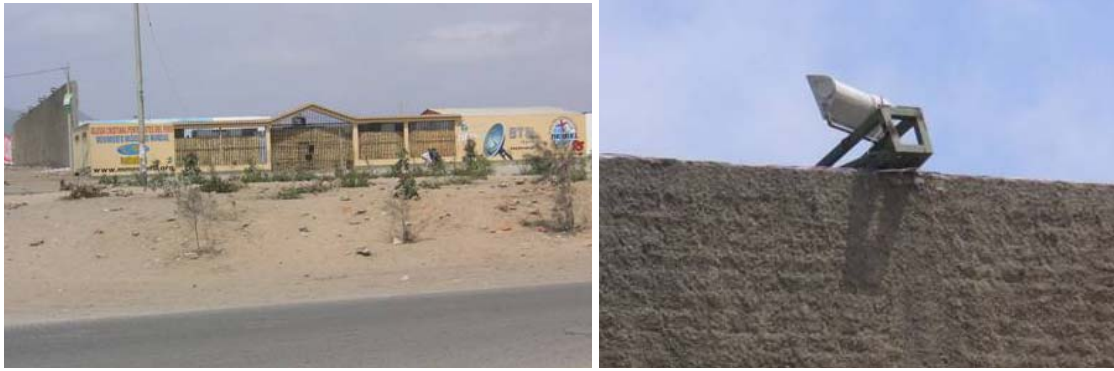
Figura 10. Iglesia colapsada en Villa El Salvador 3 días después del sismo. Izquierda: Muro de fachada demolido. Derecha: detalle de apoyo de tijeral en muro exterior.

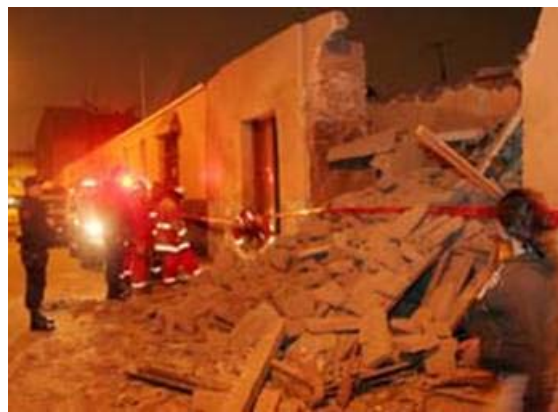
Figura 11. Vivienda antigua de adobe colapsada, Cercado de Lima. (Foto: La República)
