TERREMOTO DE NASCA, 12 DE NOVIEMBRE DE 1996, PERÚ

J. E. Alva Hurtado *

D. Vásquez López *

Ponencia Presentada a la Segunda Conferencia Internacional de Ingeniería Geotécnica Sísmica, Lisboa, 21-25 Junio 1999, Vol 2, pp 749-758.

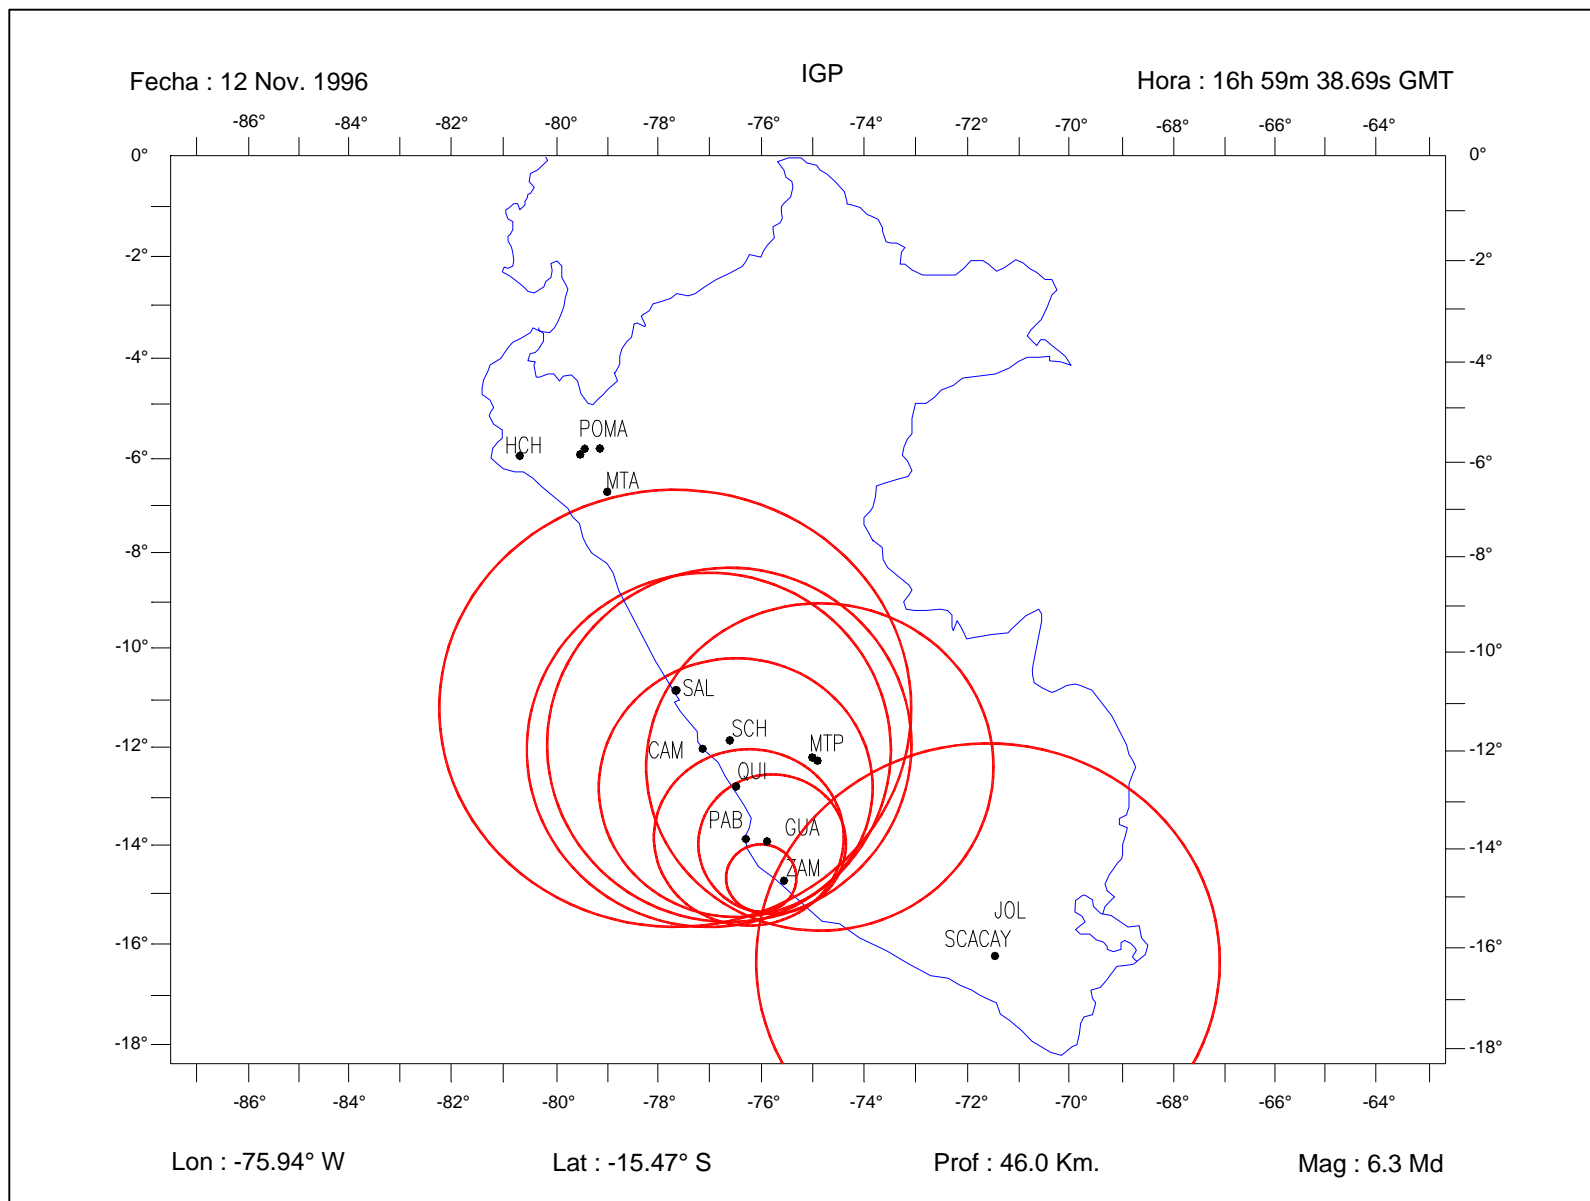
USGS correspondientes son $m_b = 6.5$, $M_s = 7.3$ y $M_w = 7.7$, con una profundidad focal de 33 km y coordenadas epicentrales de 14.99° S y 75.68° W. La Figura N° 1 presenta el cálculo epicentral realizado por el IGP.

**Figura N° 1: Epicentro del Sismo de Nasca del 12 de Noviembre de 1996
(IGP, 1997)**

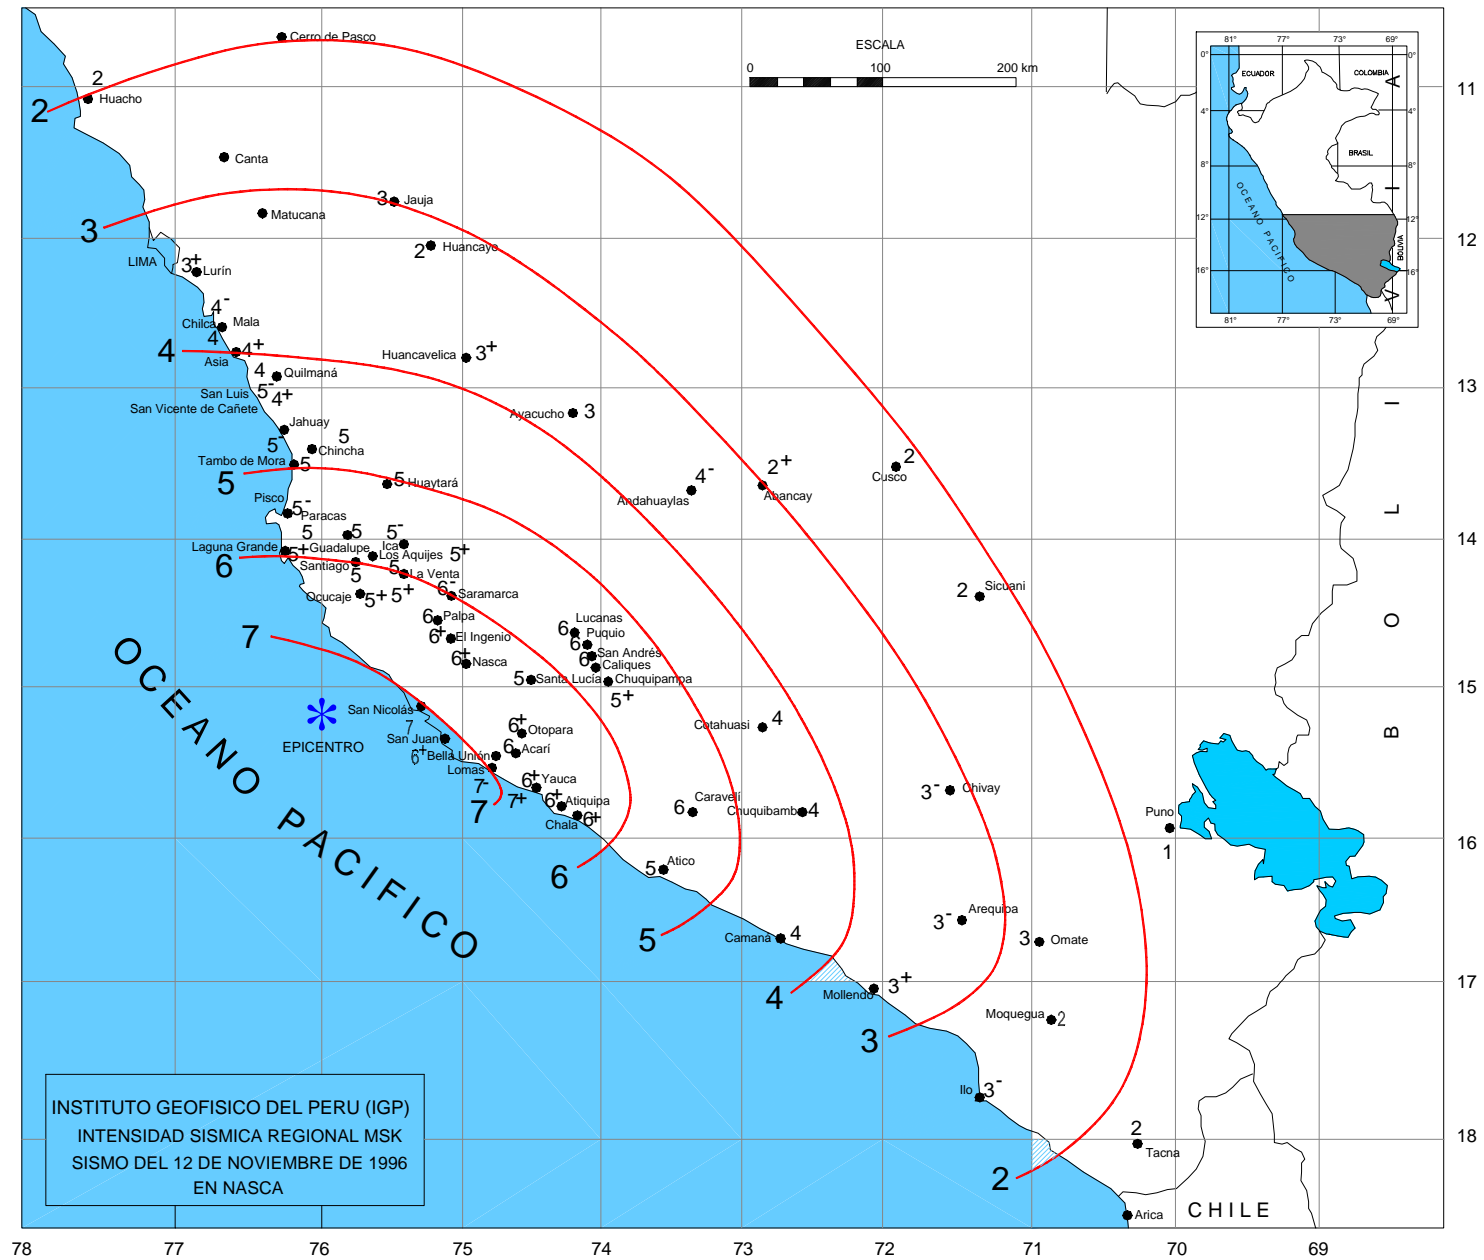
Un mapa de intensidad regional, en la escala MSK (Figura N° 2) fue presentado para el terremoto del 12 de Noviembre de 1996 por el Instituto Geofísico de Perú (Ocola et al, 1997).

La máxima intensidad de grado 7⁺ (escala MSK) se observó en el estuario del río Yauca. A lo largo de la línea de la costa entre Yauca y San Nicolás se observaron grietas, así como a lo largo de las bermas de la Carretera Panamericana. La licuación de suelos ocurrió en el estuario del río Yauca donde existen depósitos de suelos arenosos y saturados. Se observó agrietamiento en los depósitos sueltos de arena y grava sobre los taludes del terreno.

Se estimaron intensidades en ciudades y pueblos por daños en edificaciones. En Acarí, Bella Unión y Vista Alegre, distrito de Nasca, se observaron valores de intensidad más altos cerca a las montañas circundantes, indicando un efecto de la topografía en la amplificación dinámica del suelo. Los contornos de las líneas de igual intensidad tienen forma elipsoidal con alguna asimetría hacia el sureste, reflejando la dirección de propagación de la ruptura en la zona epicentral.

Figura N° 2: Mapa de Isosistas del Sismo de Nasca del 12 de Noviembre de 1996 (IGP, 1997)

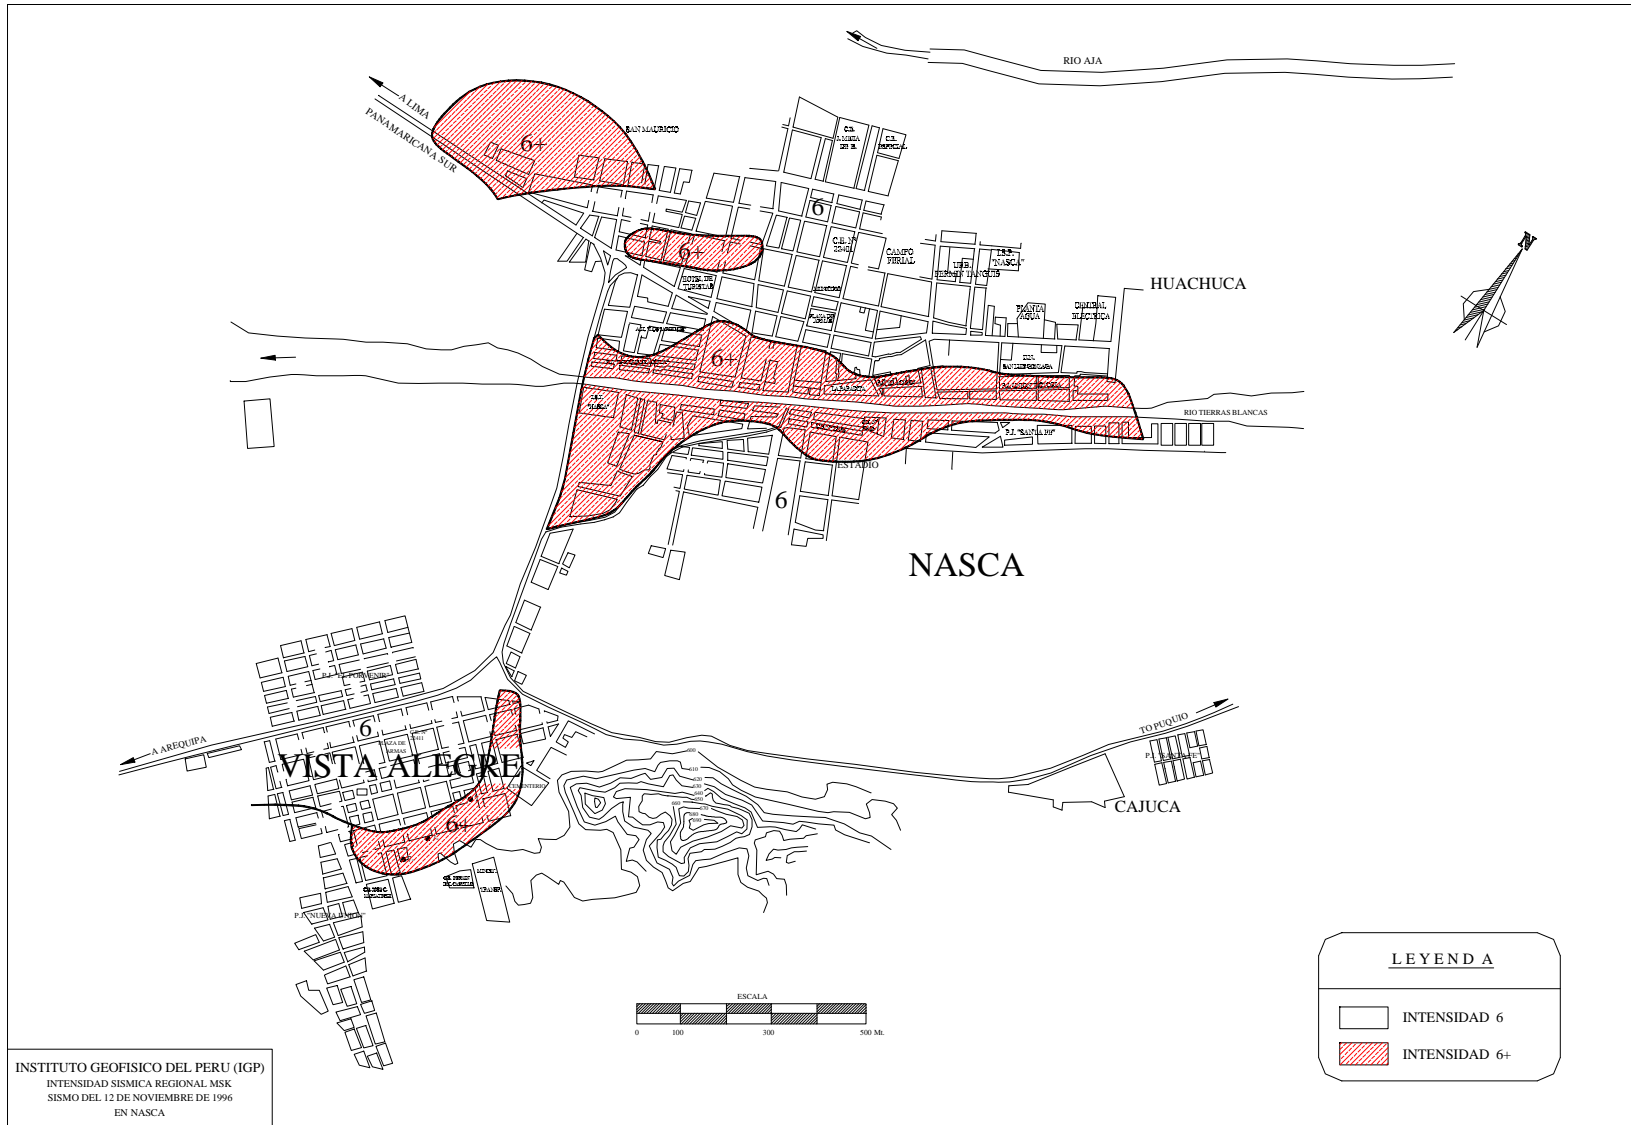
El Instituto Geofísico del Perú preparó mapas de intensidades locales para varios lugares: Chincha, Pisco, Ica y Nasca. La Figura N° 3 presenta las intensidades locales para Nasca, incluyendo el distrito de Vista Alegre (Ocola et al, 1997).

Figura Nº 3: Intensidades Locales en Nazca por el Sismo del 12 Noviembre 1996 (IGP, 1997)

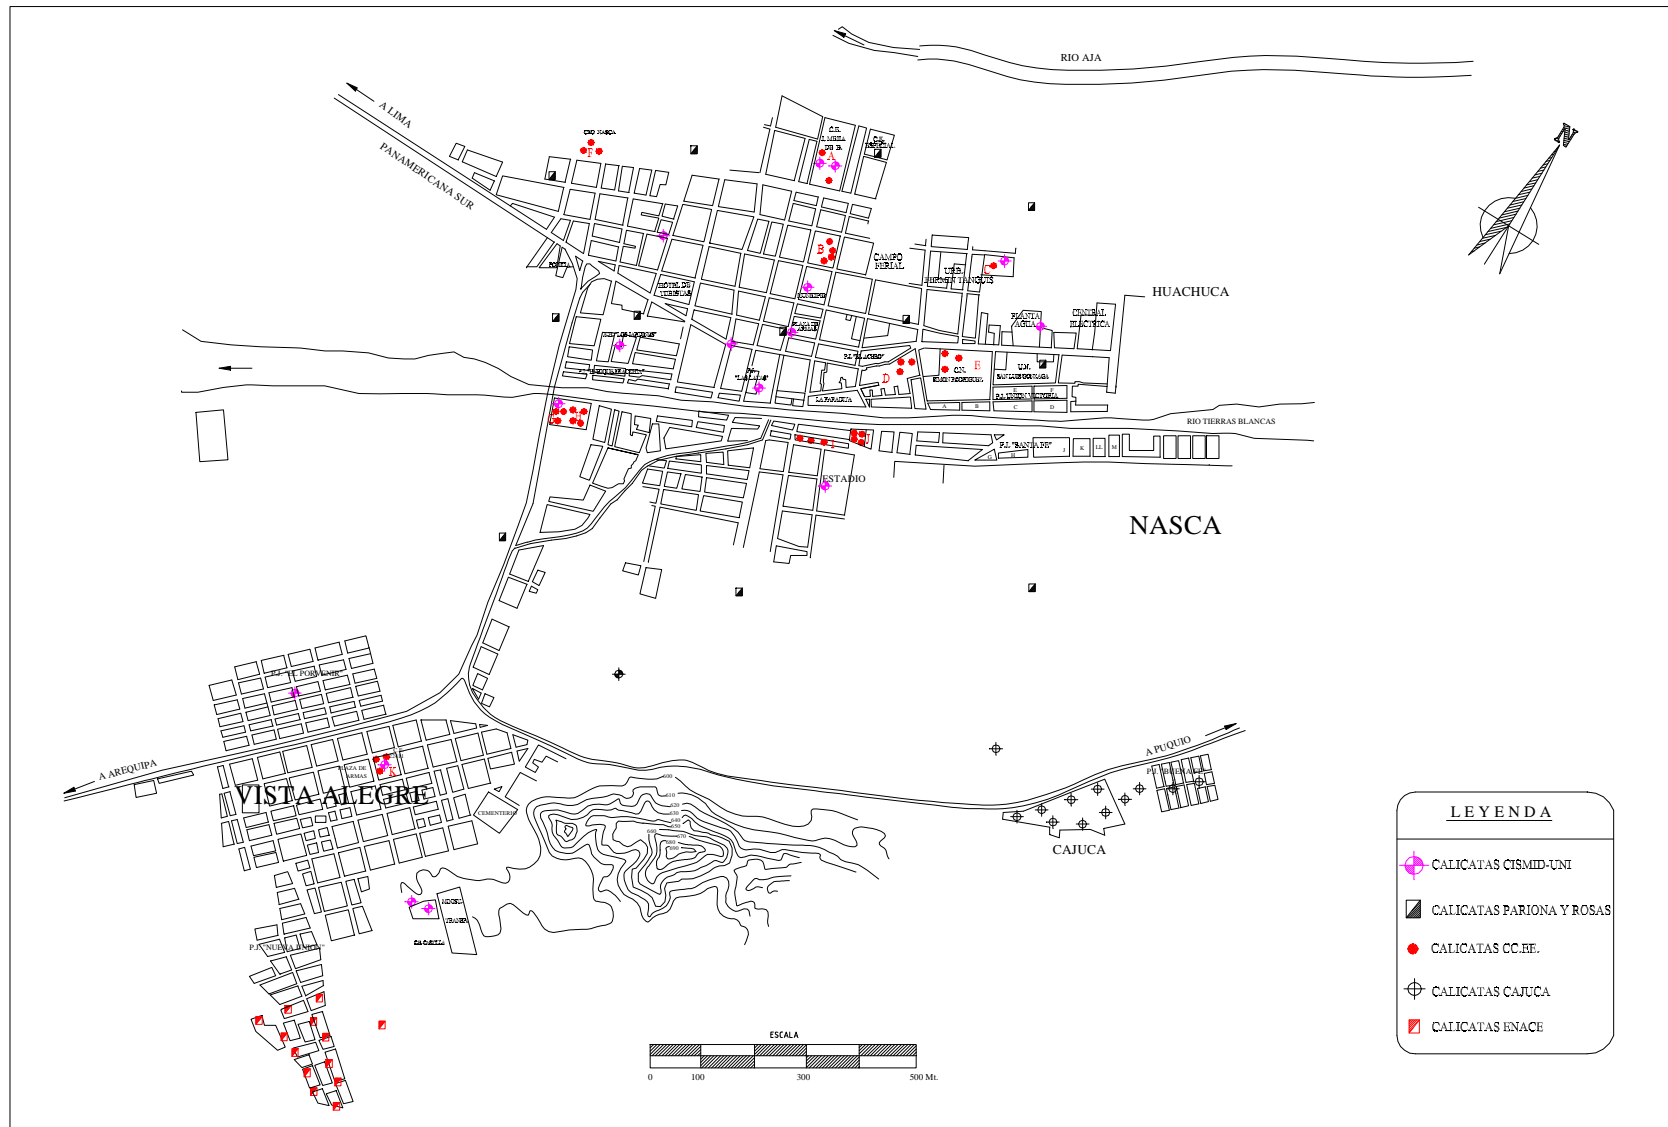
La Figura N° 4 presenta la ubicación de las calicatas recopiladas y ejecutadas en Nasca y Vista Alegre. Debido a la naturaleza del suelo, las calicatas se excavaron a mano hasta los 5.0 metros de profundidad. La Figura N° 5 presenta las ubicaciones de las mediciones de microtrepidaciones y sus periodos naturales de vibración ambiental.

Figura Nº 4: Programa de Exploración de Suelos para la Microzonificación Sísmica de Nazca

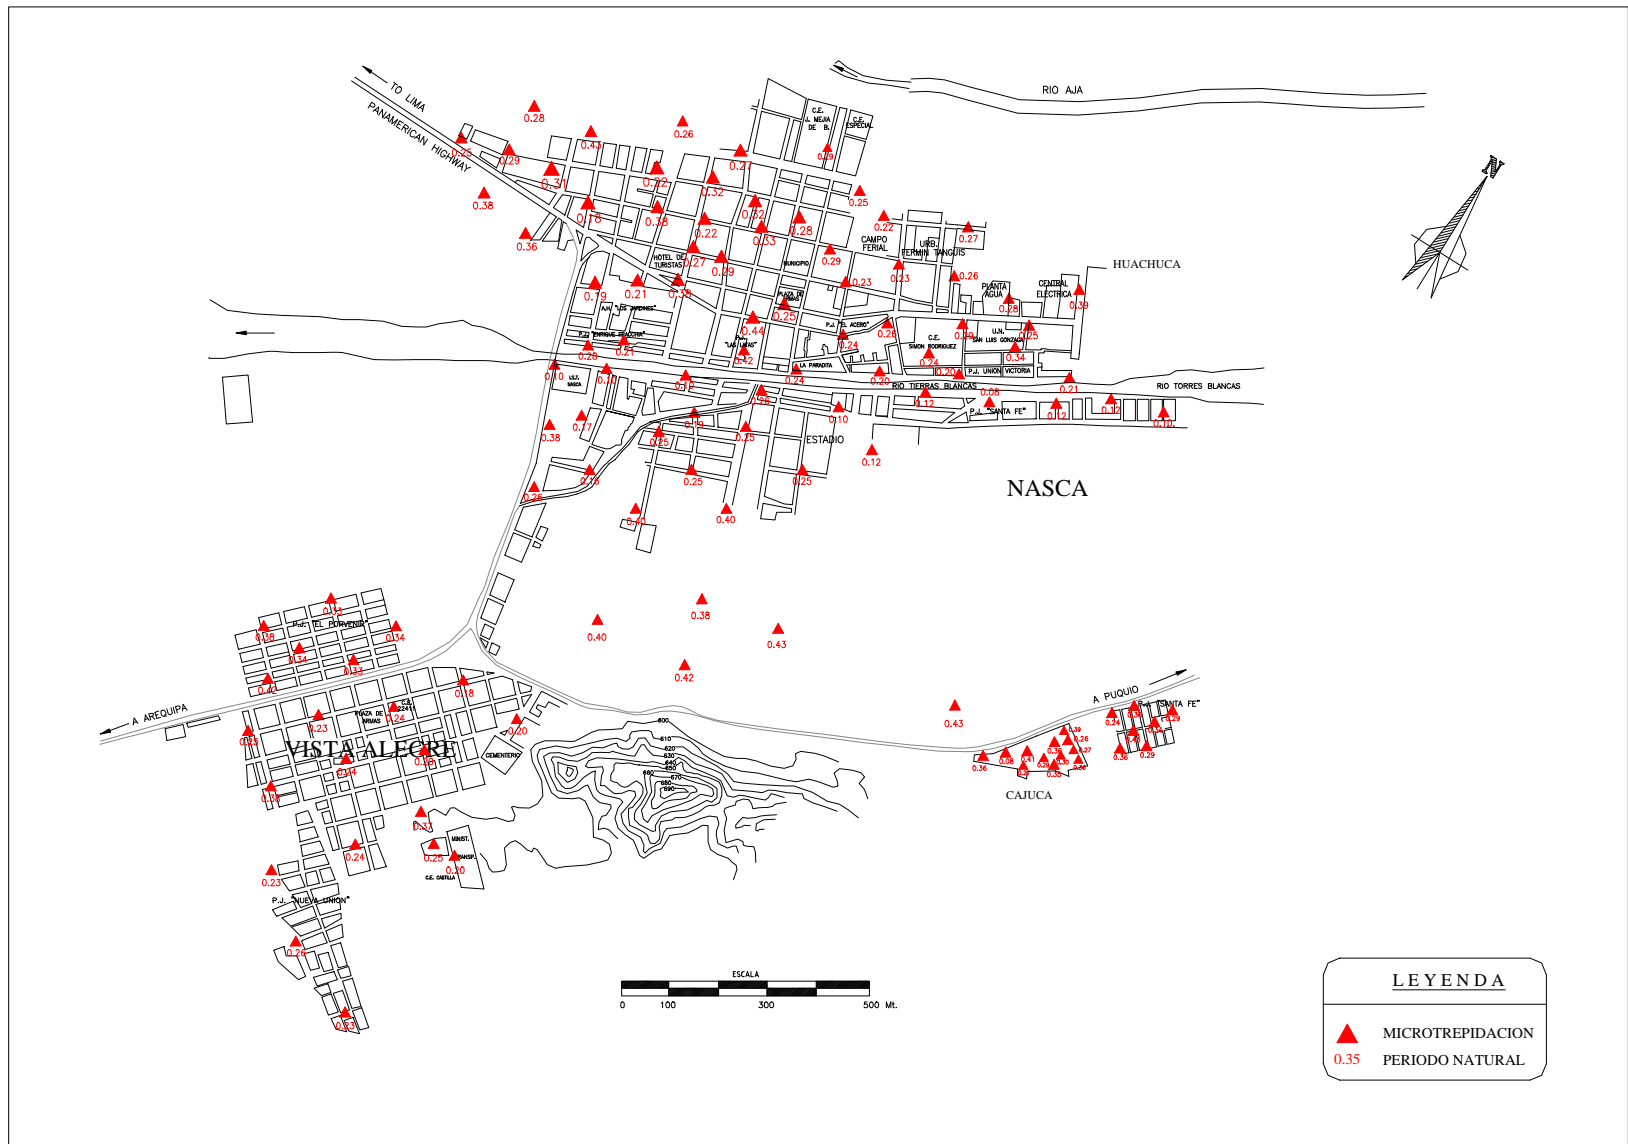
Figura N° 5: Localización de Microtrepidaciones y Períodos Naturales

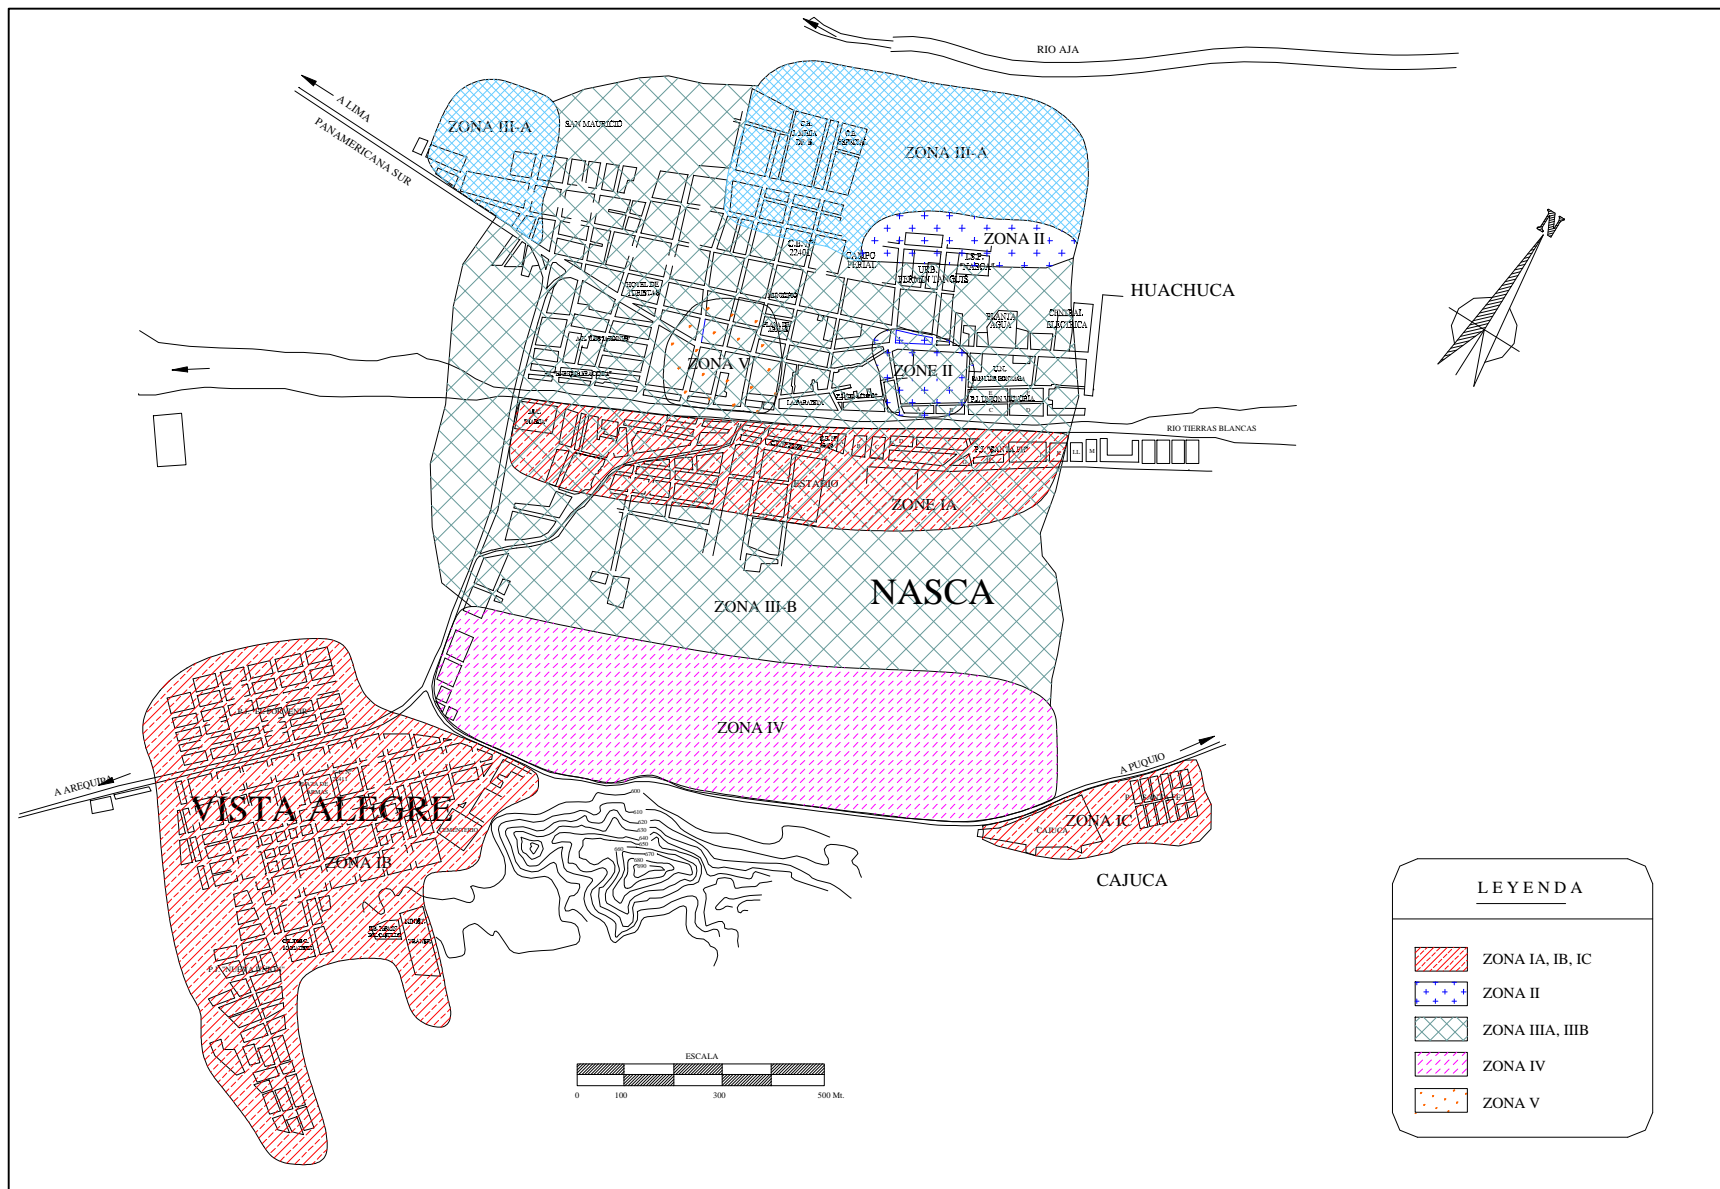
La ciudad fue dividida en cinco zonas como se presenta en la Figura N° 6.

Zona I. Esta zona tiene las mejores condiciones geotécnicas. El suelo está conformado por grava arenosa compacta con cantos rodados de hasta 10" de diámetro. La capacidad portante es mayor de 2 kg/cm² y el periodo predominante del suelo está comprendido entre 0.1 y 0.2 segundos. Esta zona se subdivide en 3 subzonas.

Zona II. Esta zona es similar a la zona I, con grava arenosa por debajo, a 1.5 metros de profundidad. En la superficie existe material fino. Las capacidades portantes varían de 1.5 a 2.0 kg/cm² y los periodos predominantes del suelo son de 0.20 a 0.25 segundos.

Zona III. Existe en la superficie una capa gruesa de suelos finos. Debajo de la capa superficial, la grava arenosa aparece. Se espera asentamientos para las cimentaciones poco profundas. Para las cimentaciones de edificios importantes, es recomendable alcanzar la capa de grava arenosa. La capacidad portante varía de 1.0 a 1.5 kg/cm² y el periodo predominante del suelo tiene un rango de 0.25 a 0.40 segundos.

Zona IV. La capa superficial consiste de suelos limosos y arcillosos con espesores mayores de 5.0 metros. La capa de grava se localiza bajo esta capa. Se espera capacidades portantes de 1.0 kg/cm² para las cimentaciones poco profundas. El periodo predominante es mayor que 0.4 segundos. Esta zona no está desarrollada. La amplificación del suelo se espera que ocurra debido a la presencia de montañas cercanas.

Zona V. Esta es una zona crítica porque allí existe relleno suelto de gran espesor en la superficie. Esta área está cercana al centro de la ciudad de Nasca, donde el colapso de las casas de adobe fue total durante el terremoto. Se recomienda usar esta área para la recreación pública y construcción de parques.

Figura Nº 6: Microzonificación Sísmica de Nazca
 (Vásquez y Alva Hurtado, 1997)

- 4) Se recomienda el desarrollo futuro de Nasca hacia las zonas I y II, donde el terreno está compuesto por grava arenosa compacta. Deben construirse estructuras de protección de inundaciones a lo largo de las riberas del río. La zona III tiene segunda prioridad porque la capa de grava es más profunda.
- 5) Las zonas IV y V son críticas porque la grava está por debajo de los 5.0 metros. La zona IV está cerca de las montañas y podría desarrollar amplificación dinámica de suelos. La zona V tiene relleno suelto en la superficie que proporciona cimentaciones débiles.
- 6) En base a los daños producidos por el terremoto se propuso algunas modificaciones al código sísmico peruano.
