# **ACTUALIZACIÓN DE LA OCURRENCIA DEL FENÓMENO DE LICUACIÓN DE SUELOS EN EL PERÚ**

## **RESUMEN**

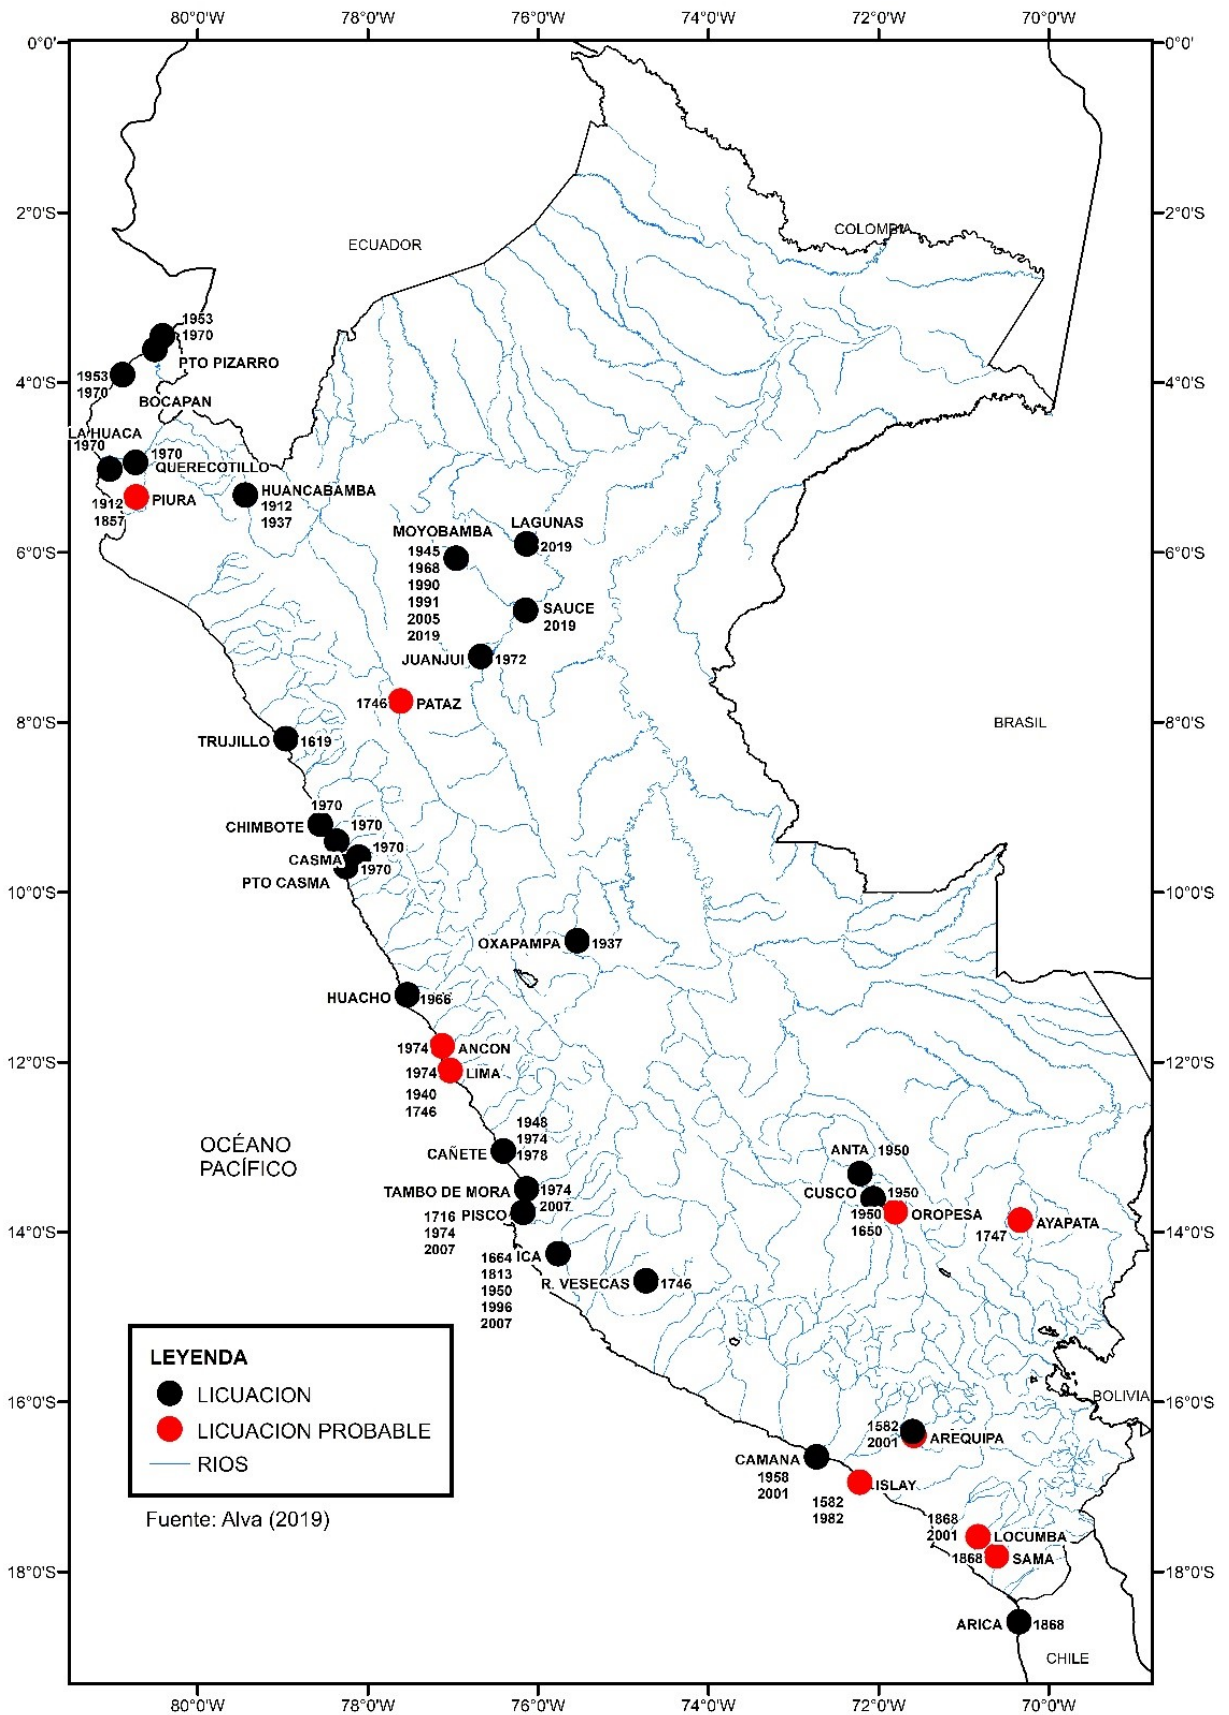
# MAPA DE LICUACIÓN DE SUELOS EN EL PERÚ

Se presenta la información disponible sobre el fenómeno de licuación de suelos en el Perú debido a la acción sísmica y su representación en un mapa de áreas de licuación de suelos. El mapa de áreas de licuación de suelos está dibujado a la escala 1:5'000,000 y presenta distinciones entre casos de licuación seguros y probables, de acuerdo a la interpretación de la información disponible en la literatura. Toda la documentación que presenta evidencias del fenómeno de licuación, tales como la formación de pequeños volcanes de barro y arena, la expulsión violenta de agua del suelo, la presencia de intenso agrietamiento y los asentamientos diferenciales debido a la acción sísmica, ha sido detallada en este artículo.

Se distinguió entre casos de licuación de suelos seguros y probables. La distinción la realizaron los autores, en base a la literatura existente. Los casos probables son por lo general aquellos asociados a sismos históricos y a sismos recientes, en los que la descripción del fenómeno de licuación de suelos no era muy detallada. En el mapa de áreas de licuación de suelos se incluye el nombre de la localidad y el año en que se produjo el fenómeno, así como la red hidrográfica nacional.
